4 - FONCIER - CALENDRIER D'EXECUTION

6 - BILAN QUANTITATIF DES TRAVAUX INDICATEURS DE SUIVI

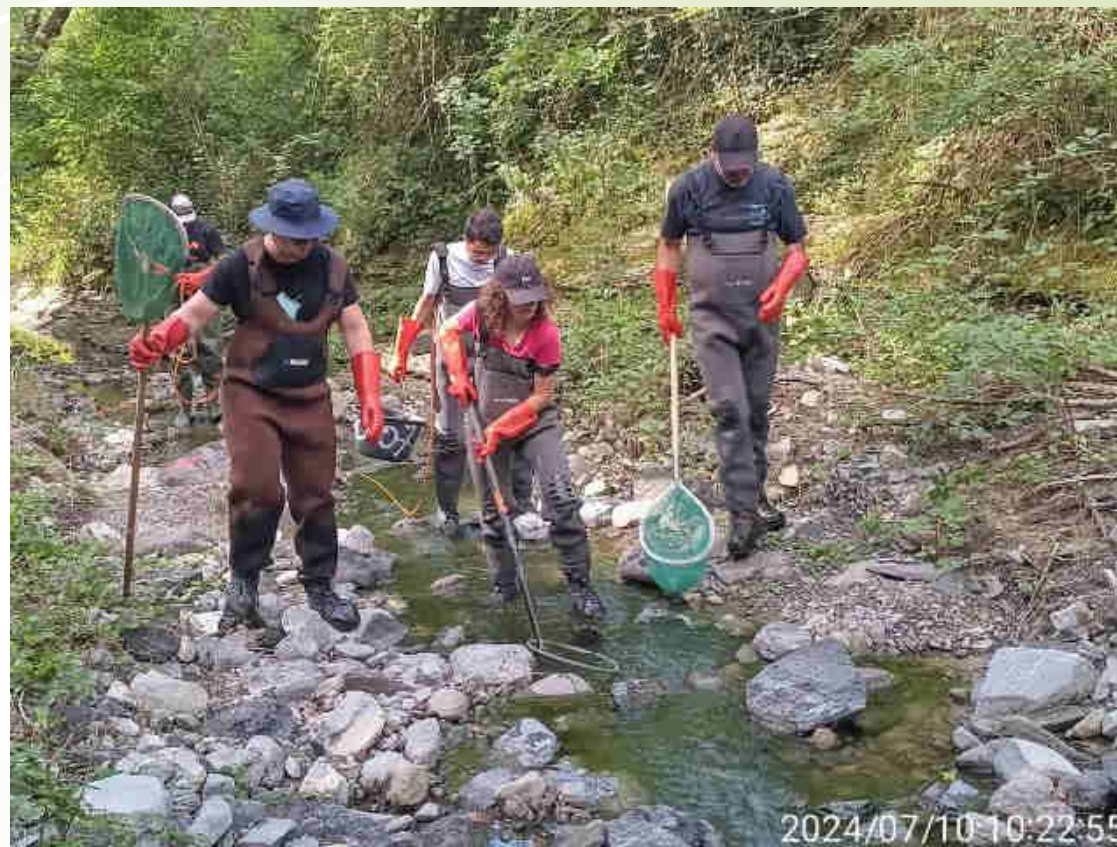
Opération de sauvetage piscicole sur la zone de Liotard.

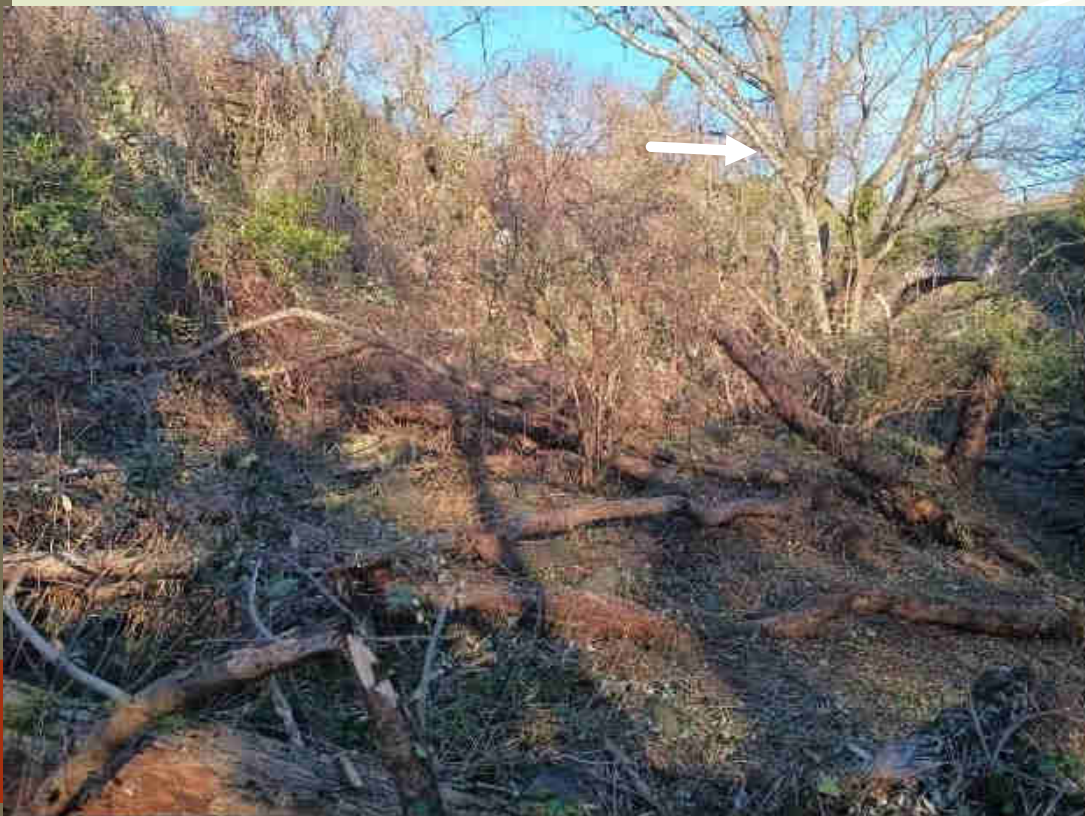
Avant travaux : Débroussaillage de l'EBF (terrasse embroussaillée avec présence de nombreux arbres couchés morts sous les ronces).

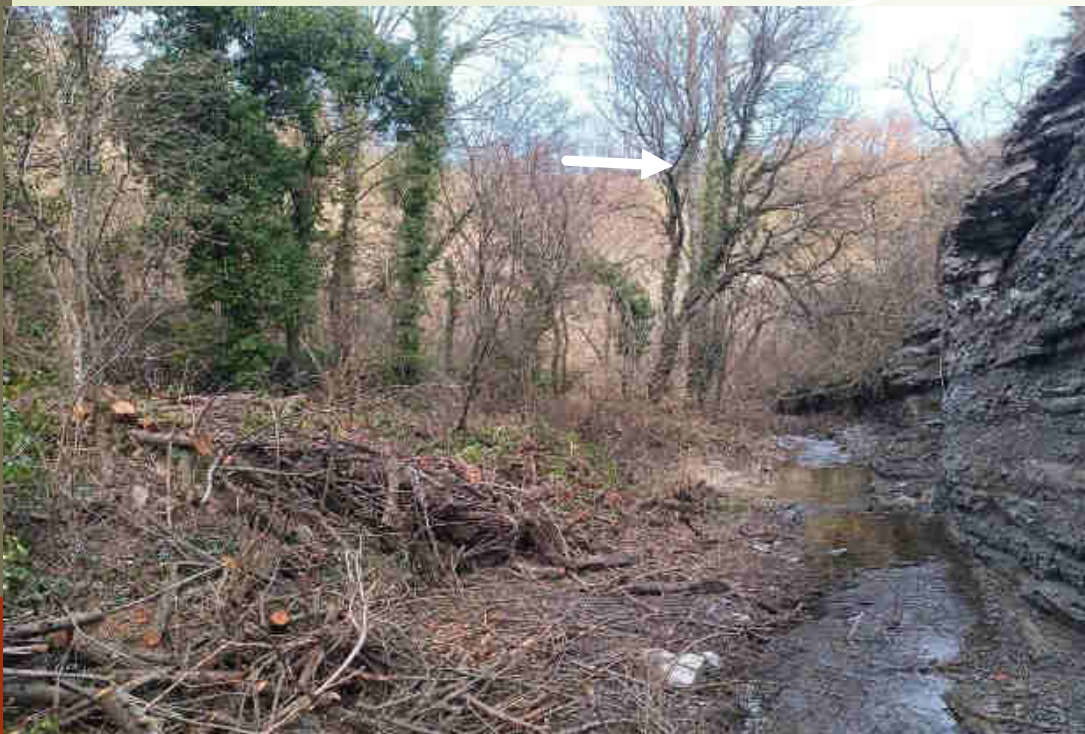
Travaux en cours : Débroussaillage de la terrasse alluviale déconnectée et de l'EBF - lit fonctionnel inférieur à 3 m de largeur et incisé sur 1,5 m de hauteur.

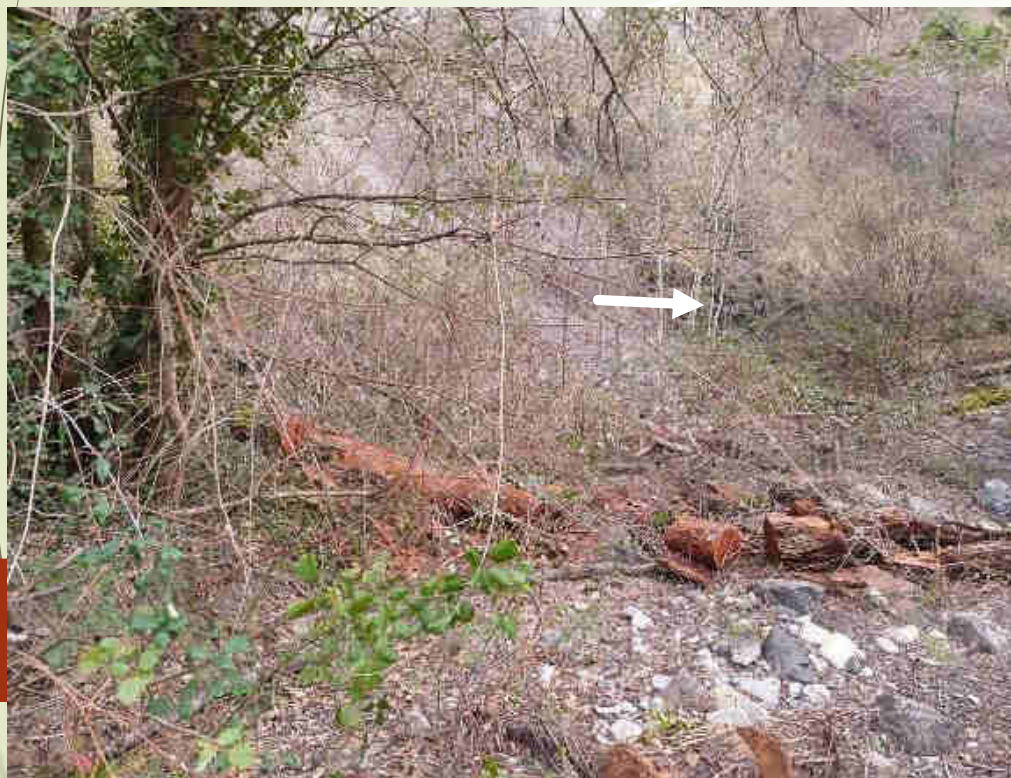
Travaux en cours : Débroussaillage des zones de dépôts des pans marneux.

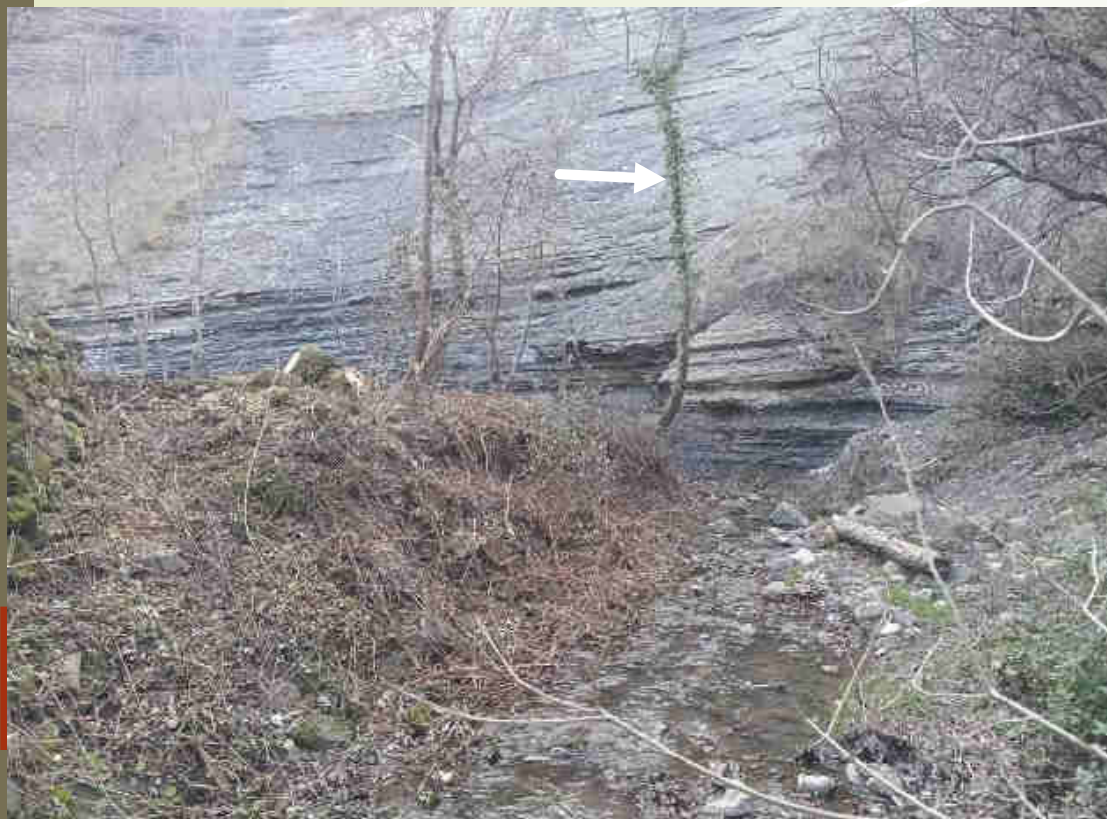
Avant travaux : Terrasse alluviale déconnectée et dévégétalisée en rive gauche avec lit mineur incisé en U (2 m de hauteur d'incision) de 3 m de largeur.

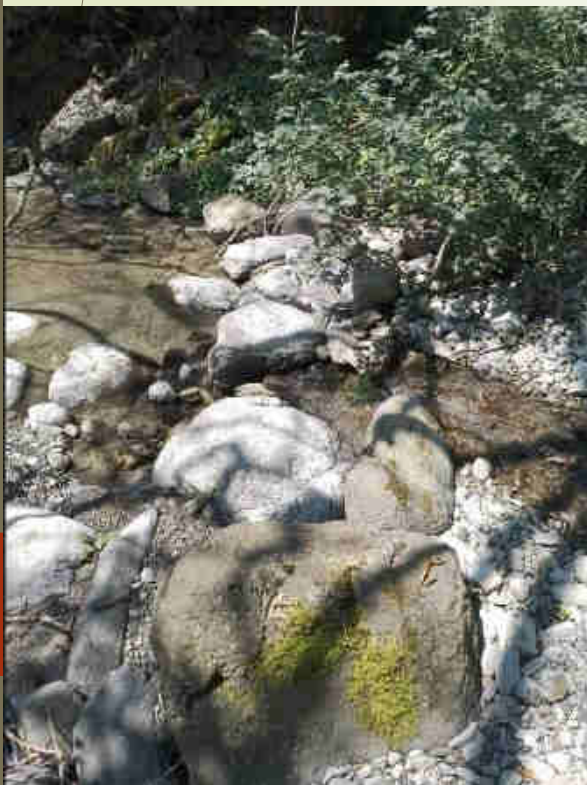
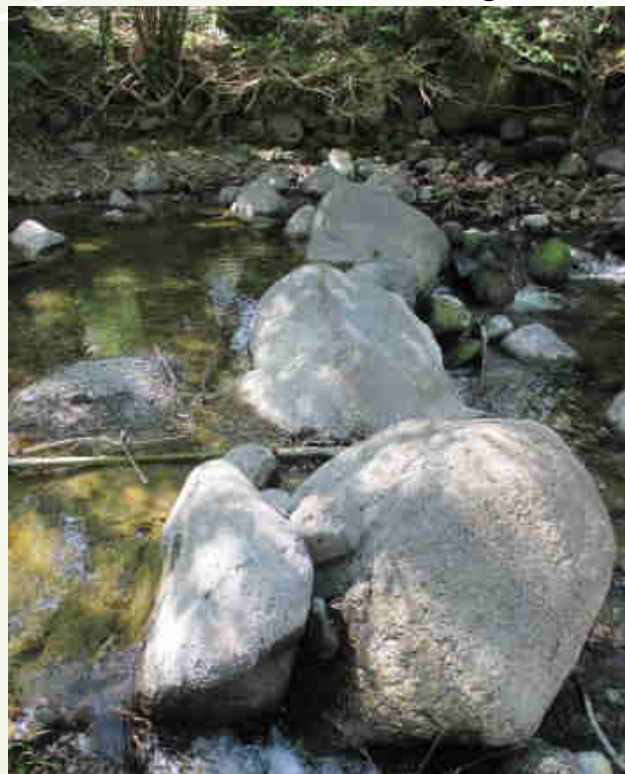
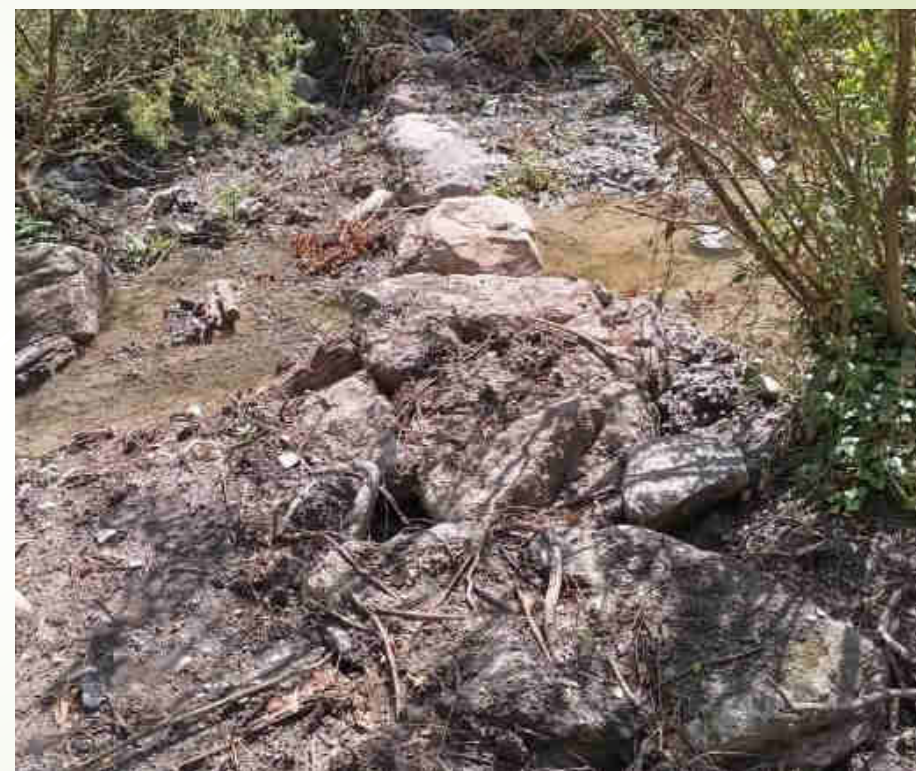
Phase état des lieux : Rides naturelles sur les cours d'eau du Frayol (BMT - 50 - 75 cm, BGT 75-100 cm) et de la Payre (R - supérieur à 100 cm).

Après travaux : Reproduction du phénomène naturel de ride avec une blocométrie augmentée (R - supérieur à 100 cm) avec dispositif permettant d'assurer la continuité sédimentaire ainsi que la continuité piscicole en tout débit.

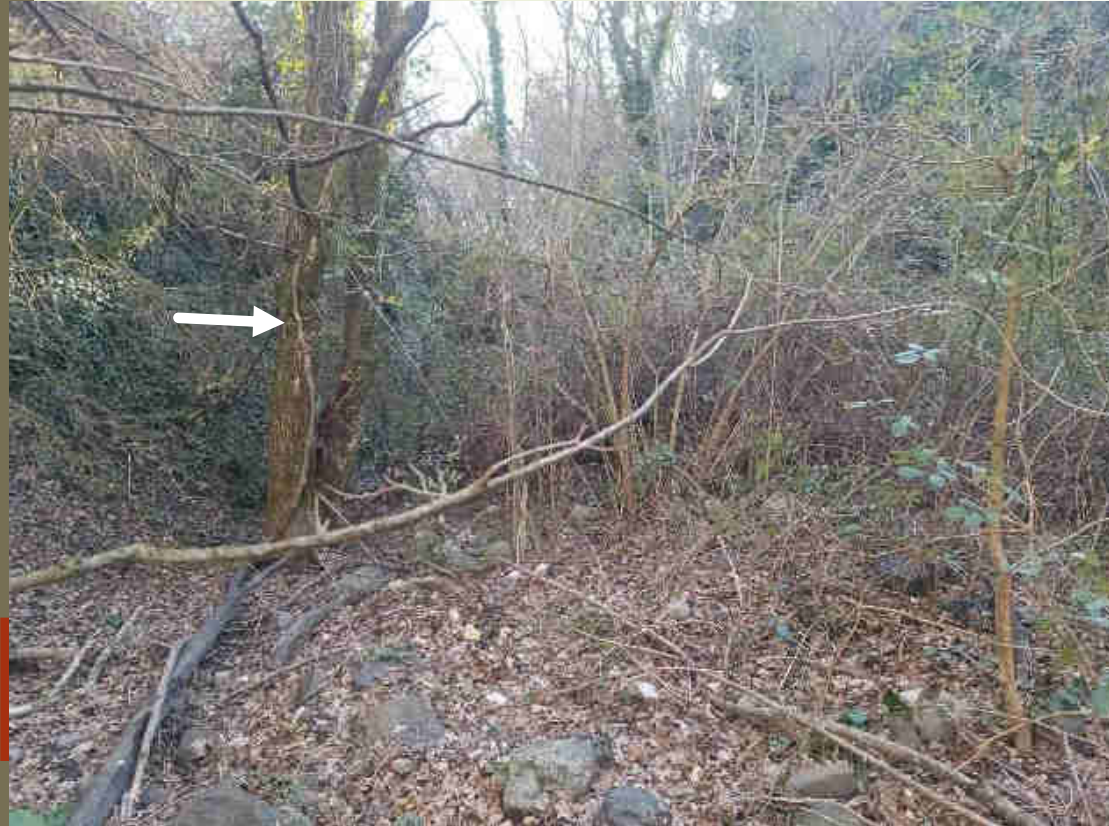
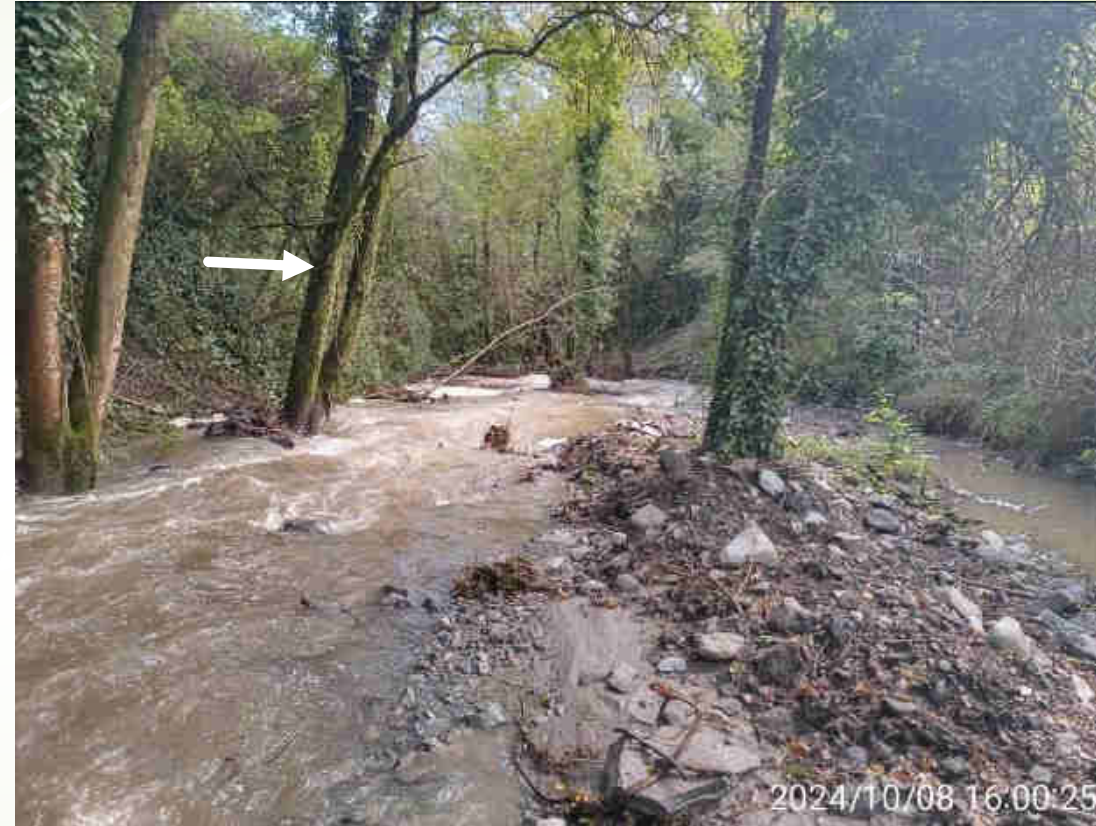
Avant travaux : bras de crue déconnecté et végétalisé.

Après travaux : bras de crue reconnecté et préservation d'une zone de piège à embacles naturel à l'aval.

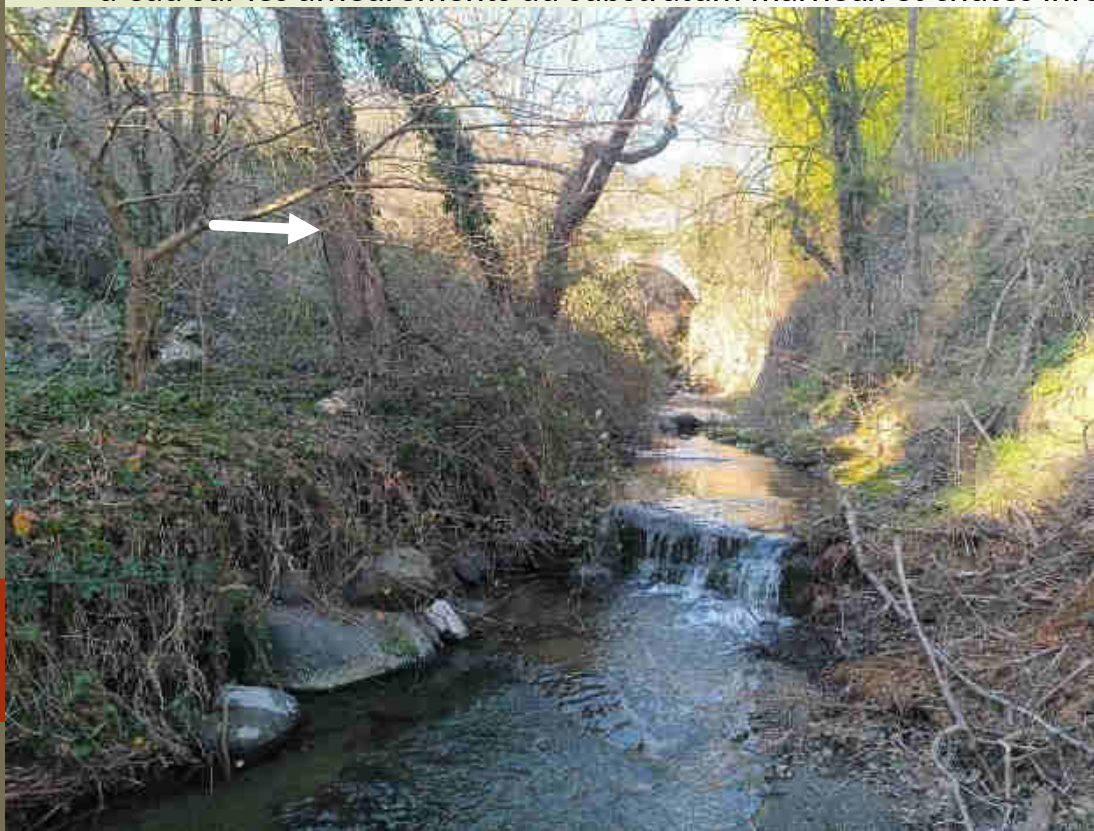
Avant travaux : Long tronçon rectiligne (lit mineur de 4 m de largeur, fortement incisé ($H = 2$ m) associé à une exhumation du substratum marneux et une présence d'obstacles naturels (chutes, faiblesse de la hauteur de la lame d'eau ...) contraignant la continuité piscicole.

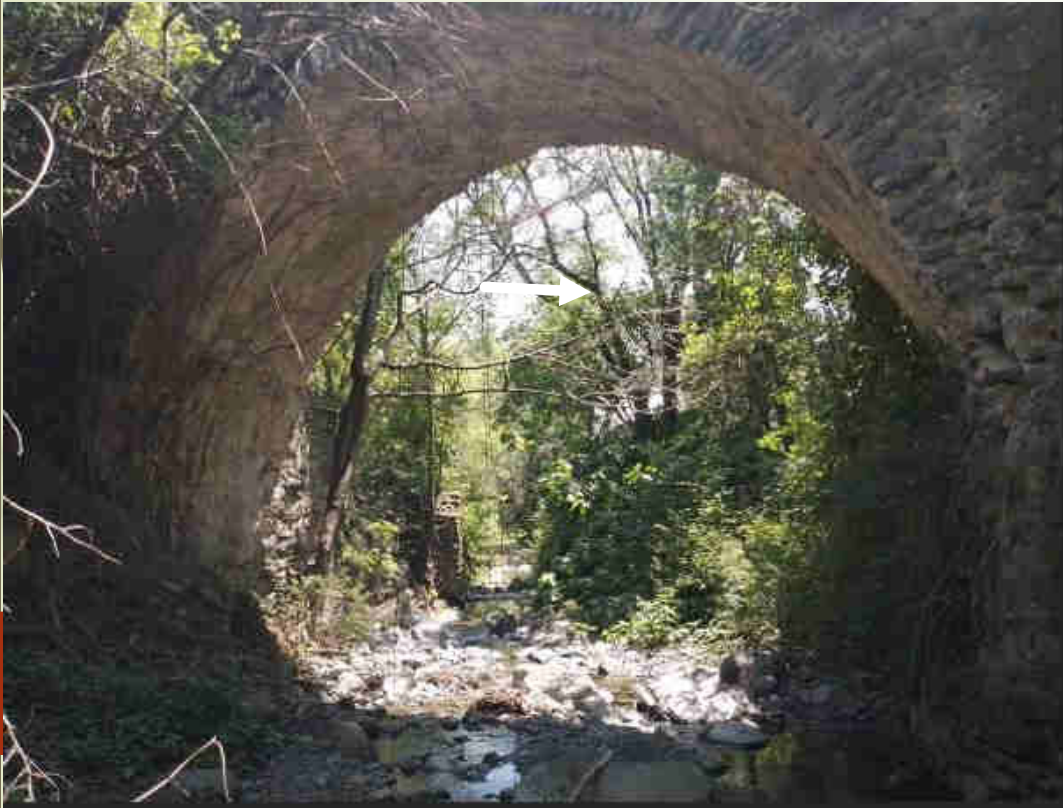
Avant travaux : Décharge sauvage en lit mineur avec emprise sur plus de 2/3 de l'EBF.

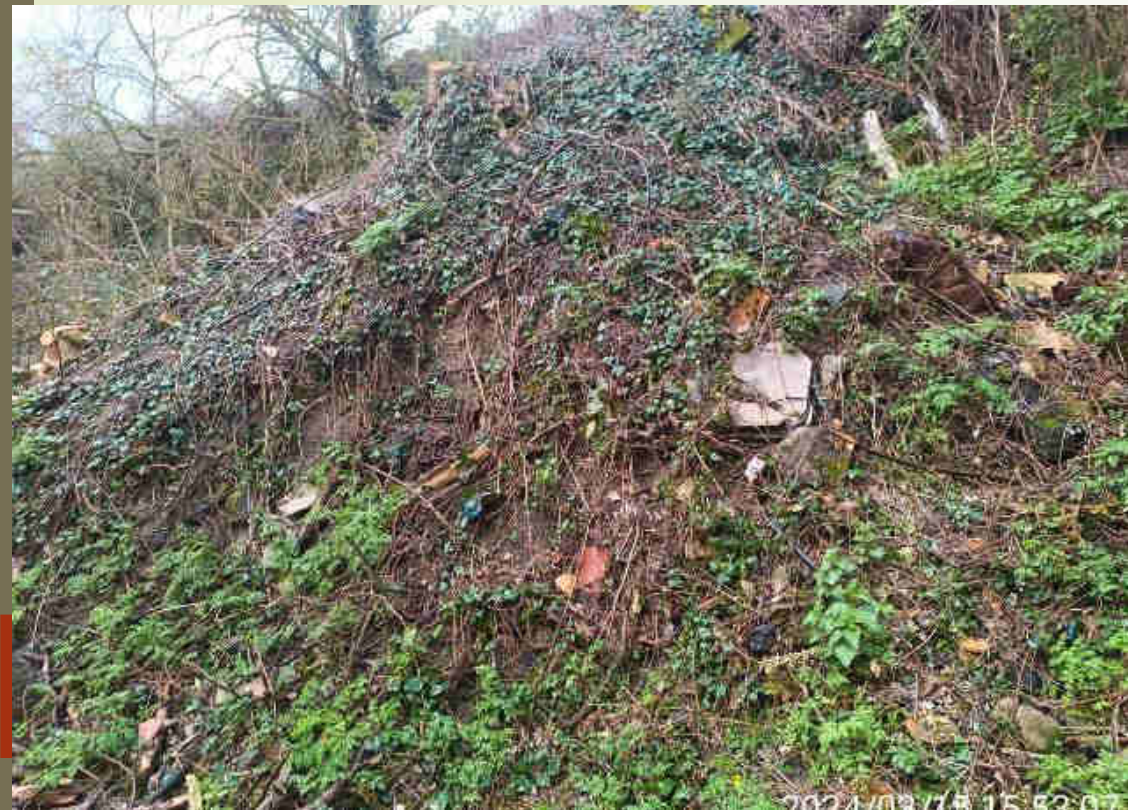
Avant travaux : Décharge sauvage dévégétalisée avec entaille d'érosion active entraînant des pollutions sur les secteurs aval.

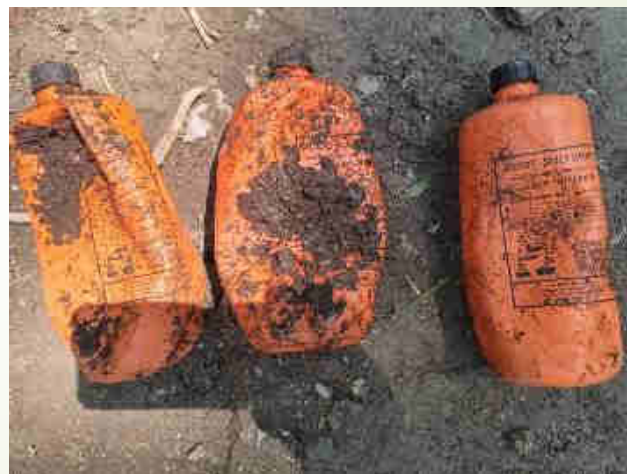
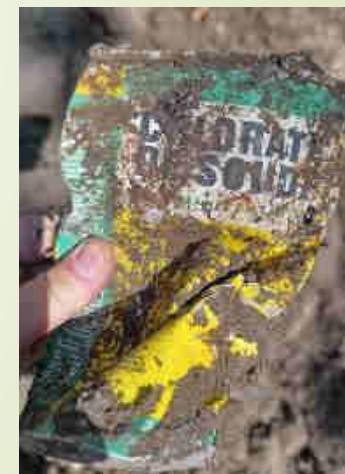
Bouteilles d'acide sulfurique, chlorate de soude

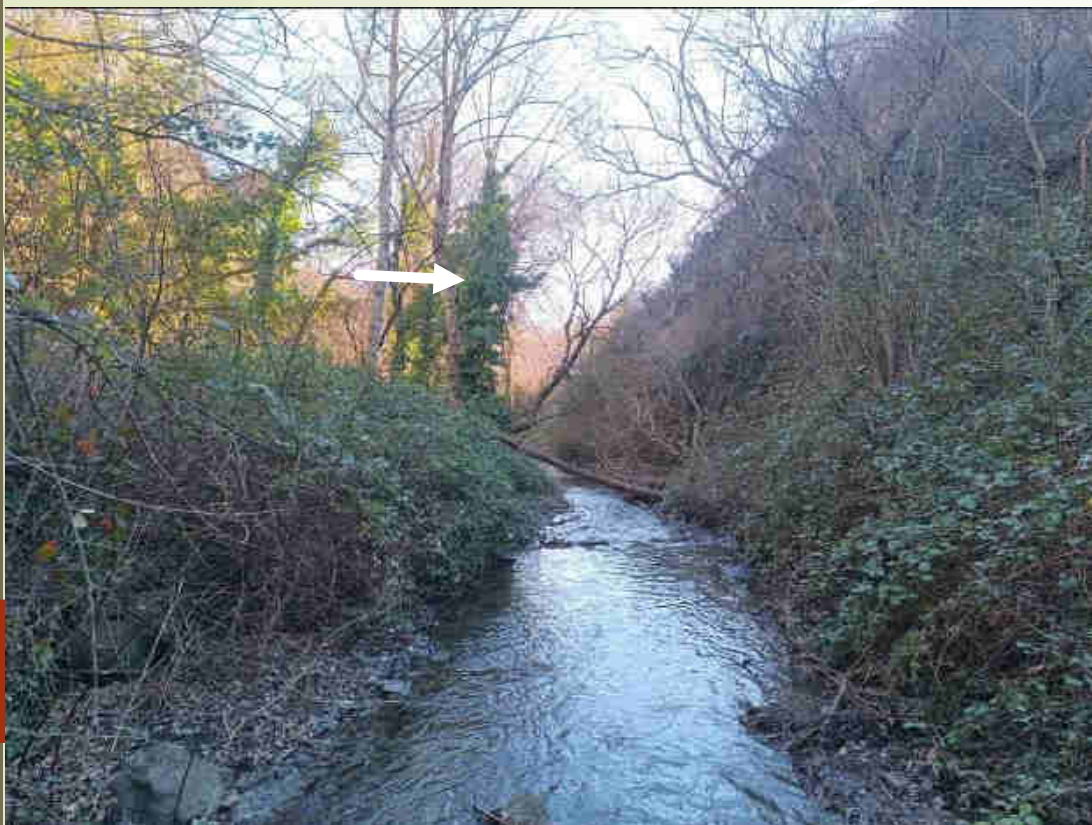
Avant travaux : lit mineur de 3 m de largeur à tronçon rectiligne fortement incisé avec terrasse alluviale embroussaillée et déconnectée.

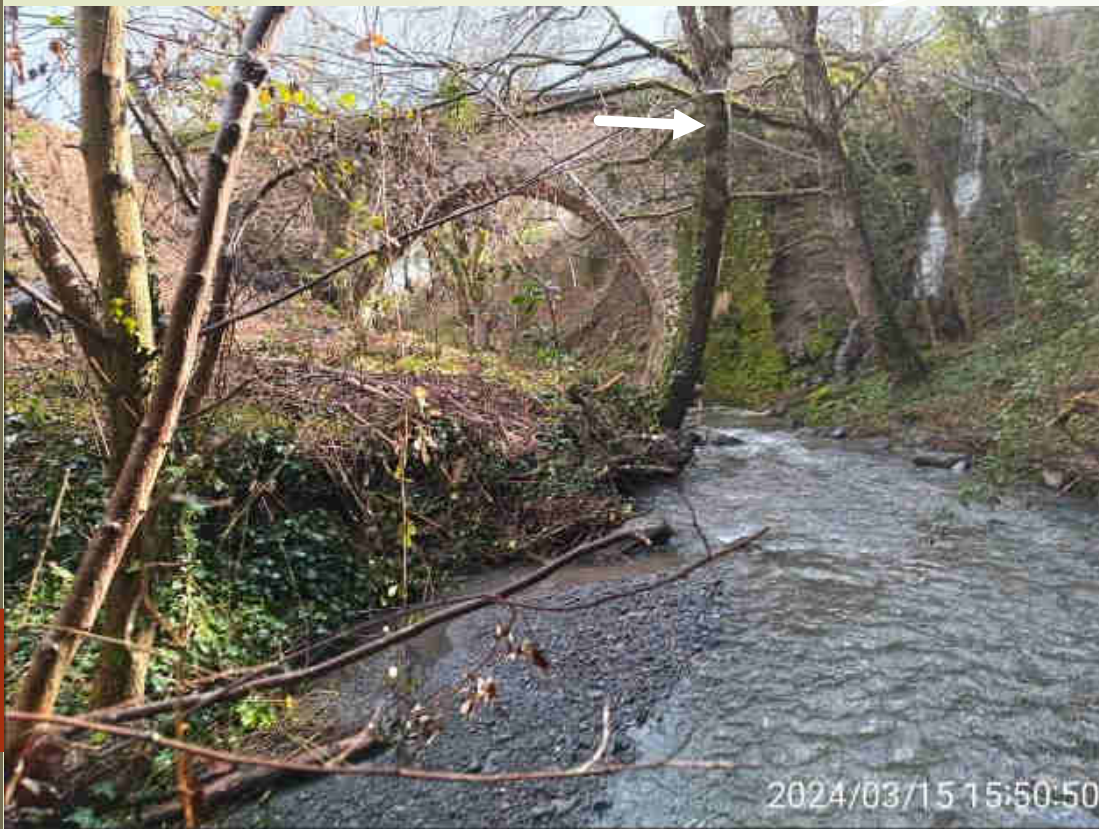
Avant travaux : remblai dévégétalisé en rive gauche ayant réduit la section du lit mineur à 4 m de largeur et dévié ce dernier en rive droite, générant des désordres importants (descellement de pierres, fissures centimétriques...) au niveau de la culée droite du pont.

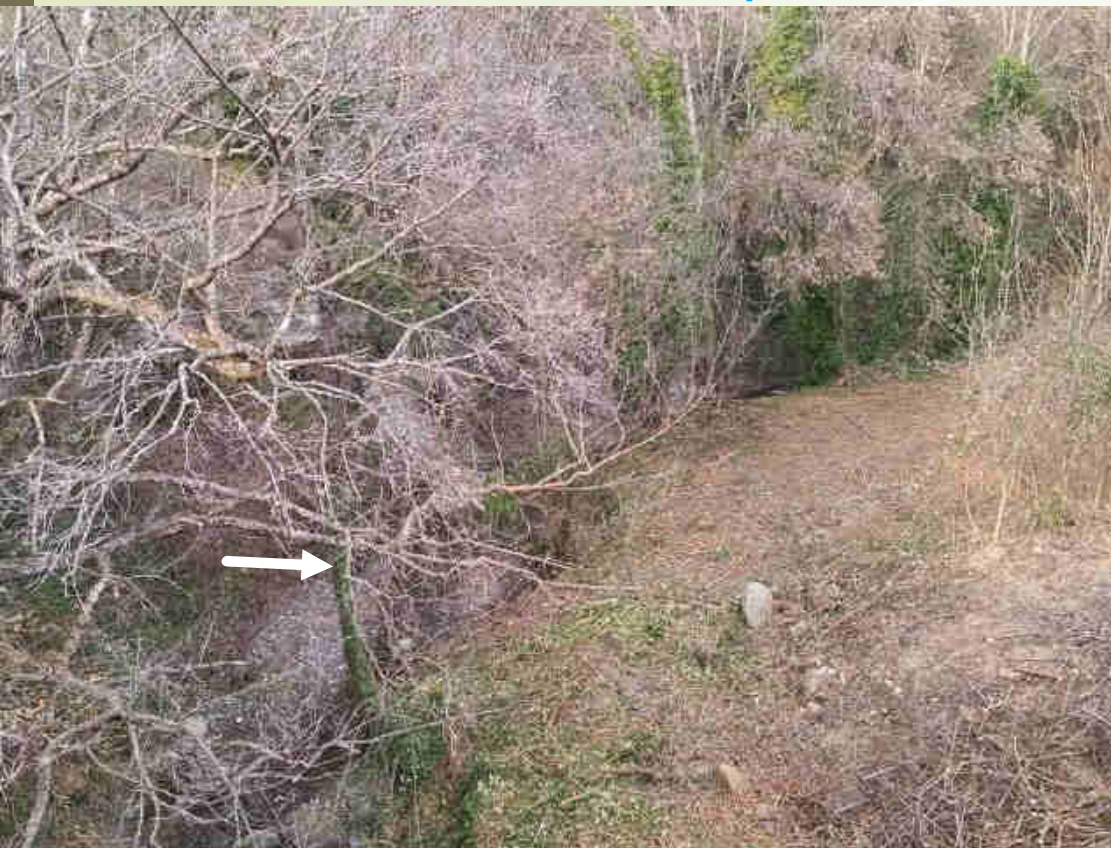
Avant travaux : zone de remblai ayant réduit la section, dévié le lit mineur de 4 m de largeur en rive droite avec une incision du lit mineur de 2 mètres.
