4 - FONCIER - CALENDRIER D'EXECUTION

6 - BILAN QUANTITATIF DES TRAVAUX INDICATEURS DE SUIVI

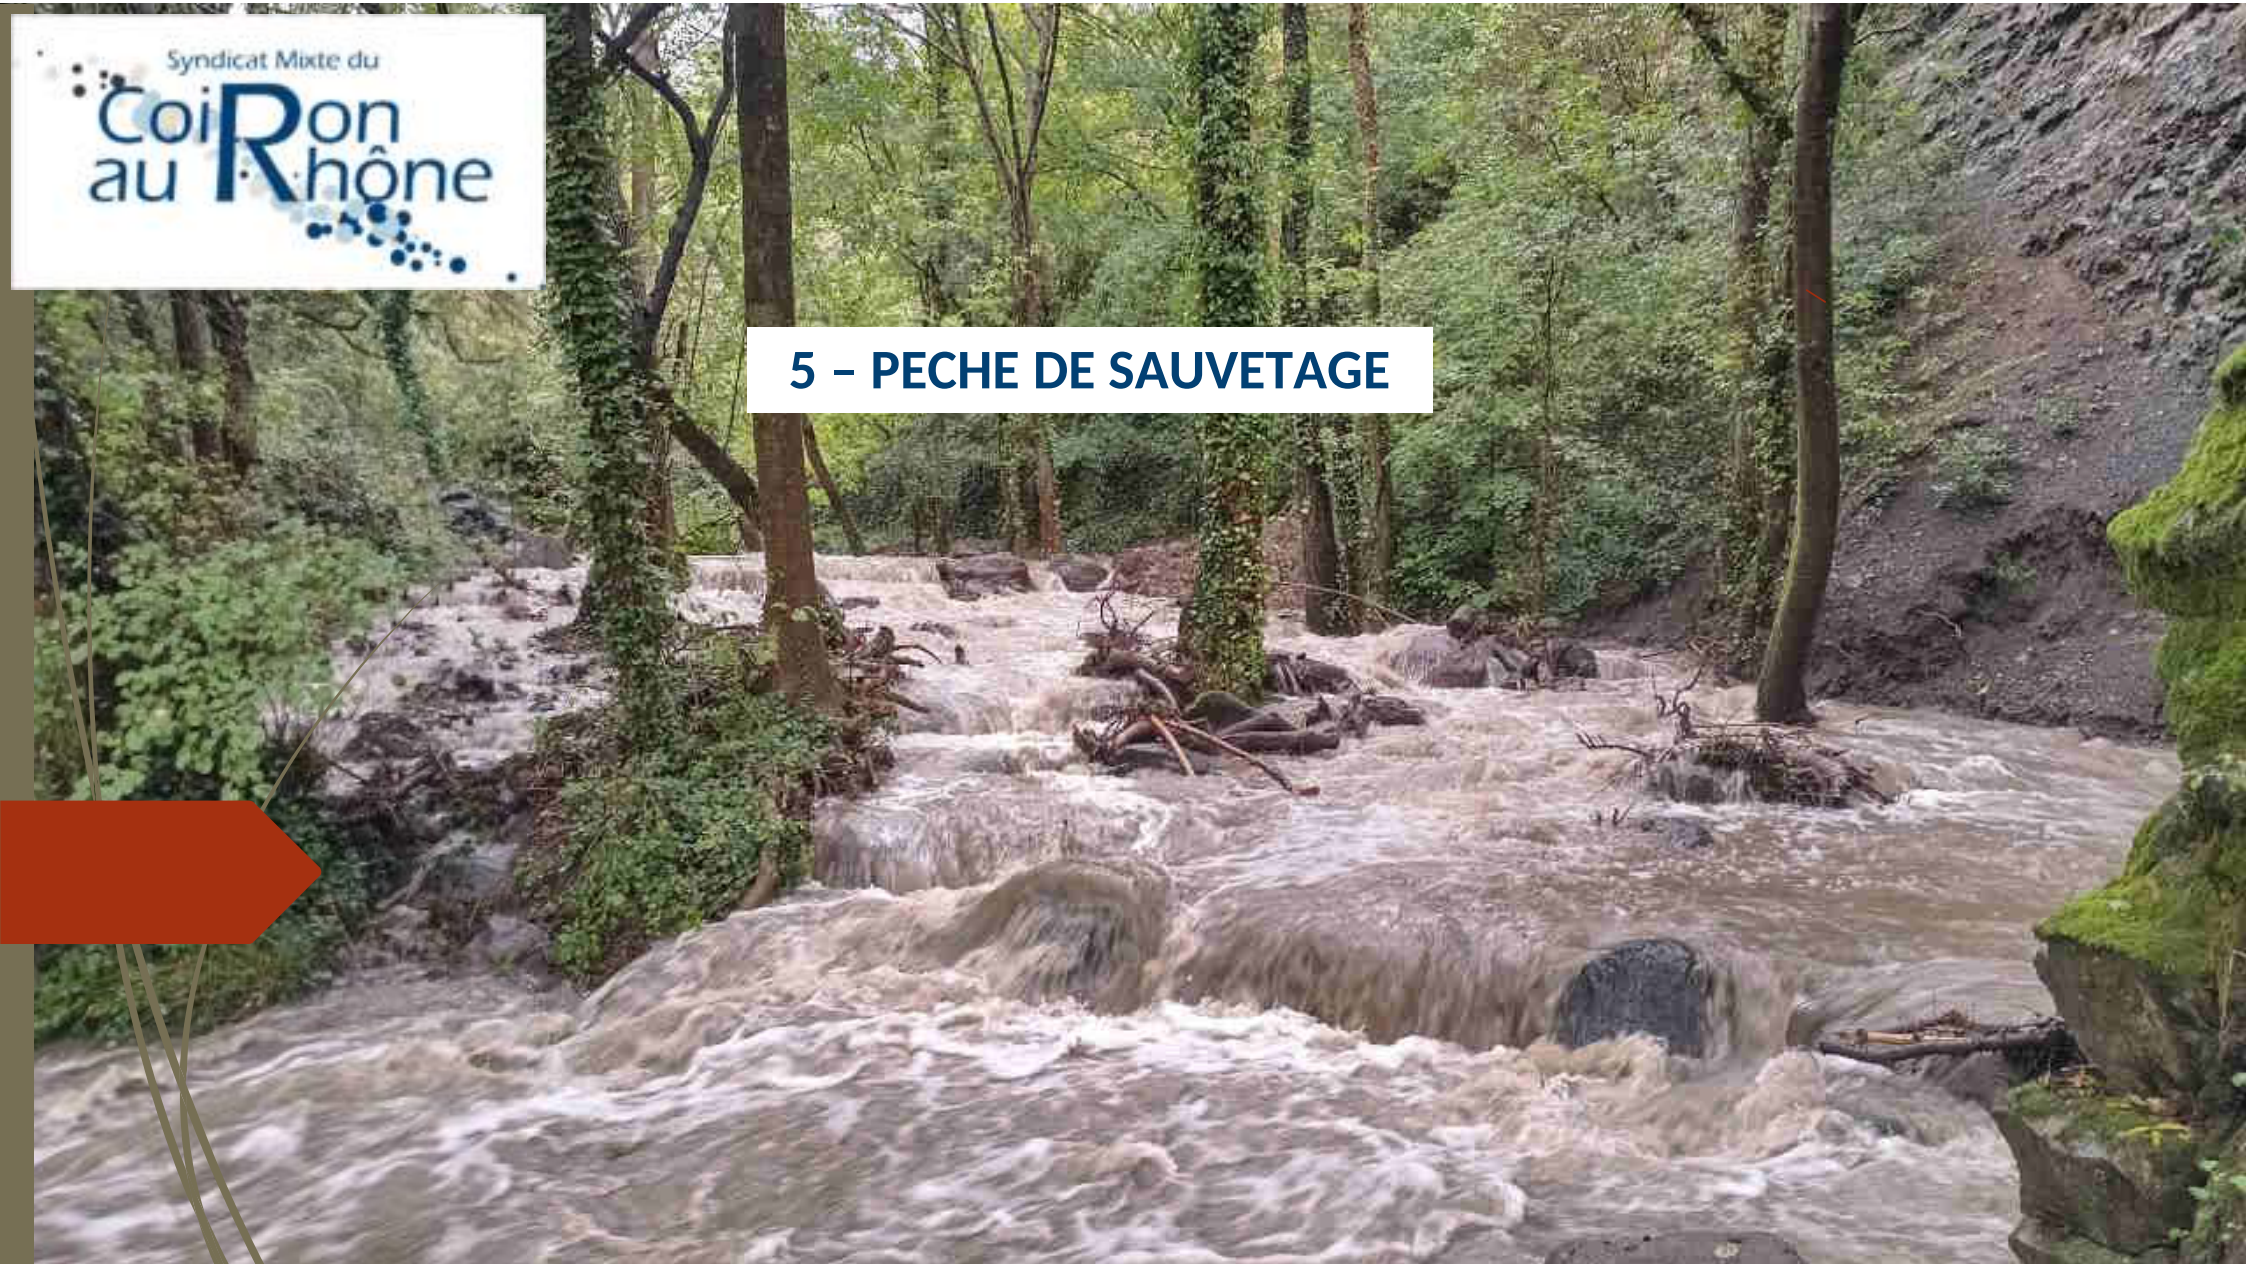
Isolement piscicole du chantier et pêche de sauvetage :

- Etat du peuplement attendu : 4 - 6 espèces
Chevaine, Blageon, Vairon, Loche franche, Truite fario,
Barbeau méridional ;
- 2022 : 2 espèces Truite fario, Barbeau méridional ;
- 2022 : 1 seule espèce : Barbeau méridional
(33 ind = 2 ad, 6 juv, 26 alevins).
- 2024 : secteur apiscicole !!!
- Seulement 10 amphibiens sur la zone !

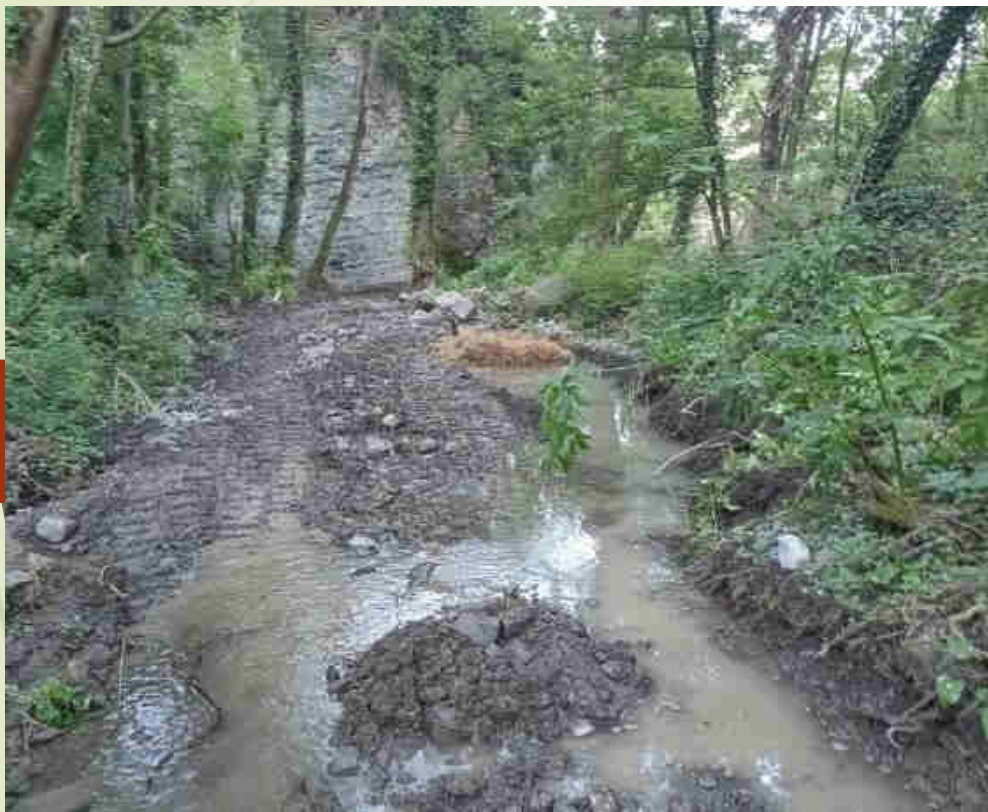
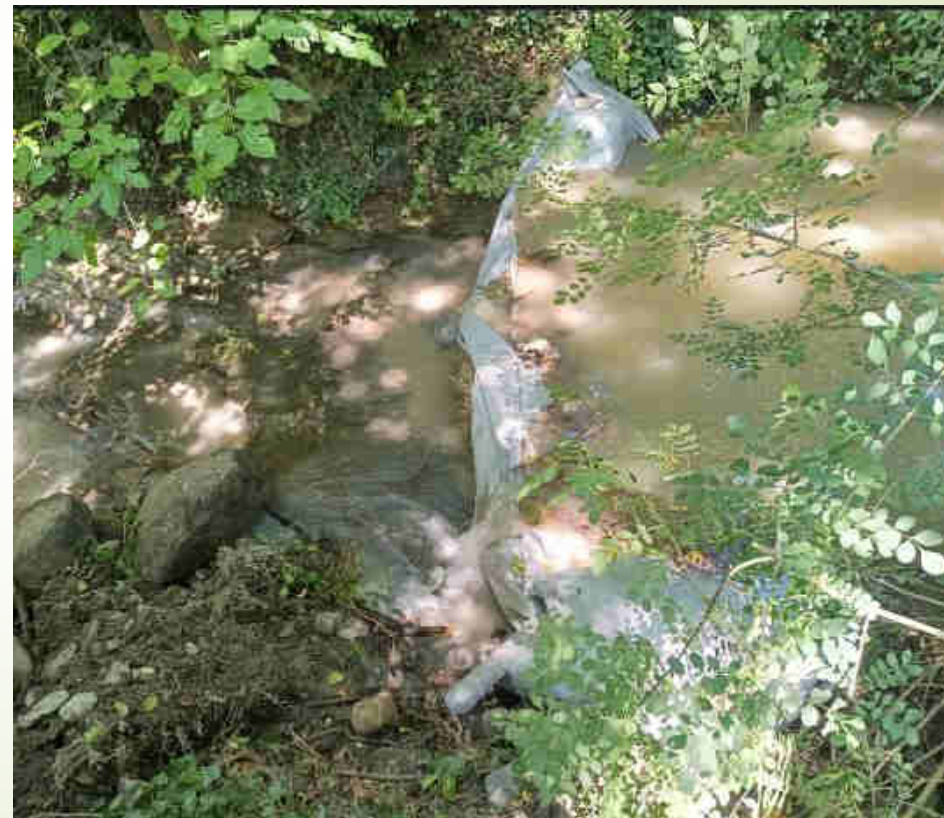
Bilan quantitatif des travaux (avant - après) : mesures de réduction des impacts turbidité* (MES)

Création de 2 bacs de décantation ;

Mise en place de 6 barrages filtrants ;

Réalisation de 8 passages à gué fusible.

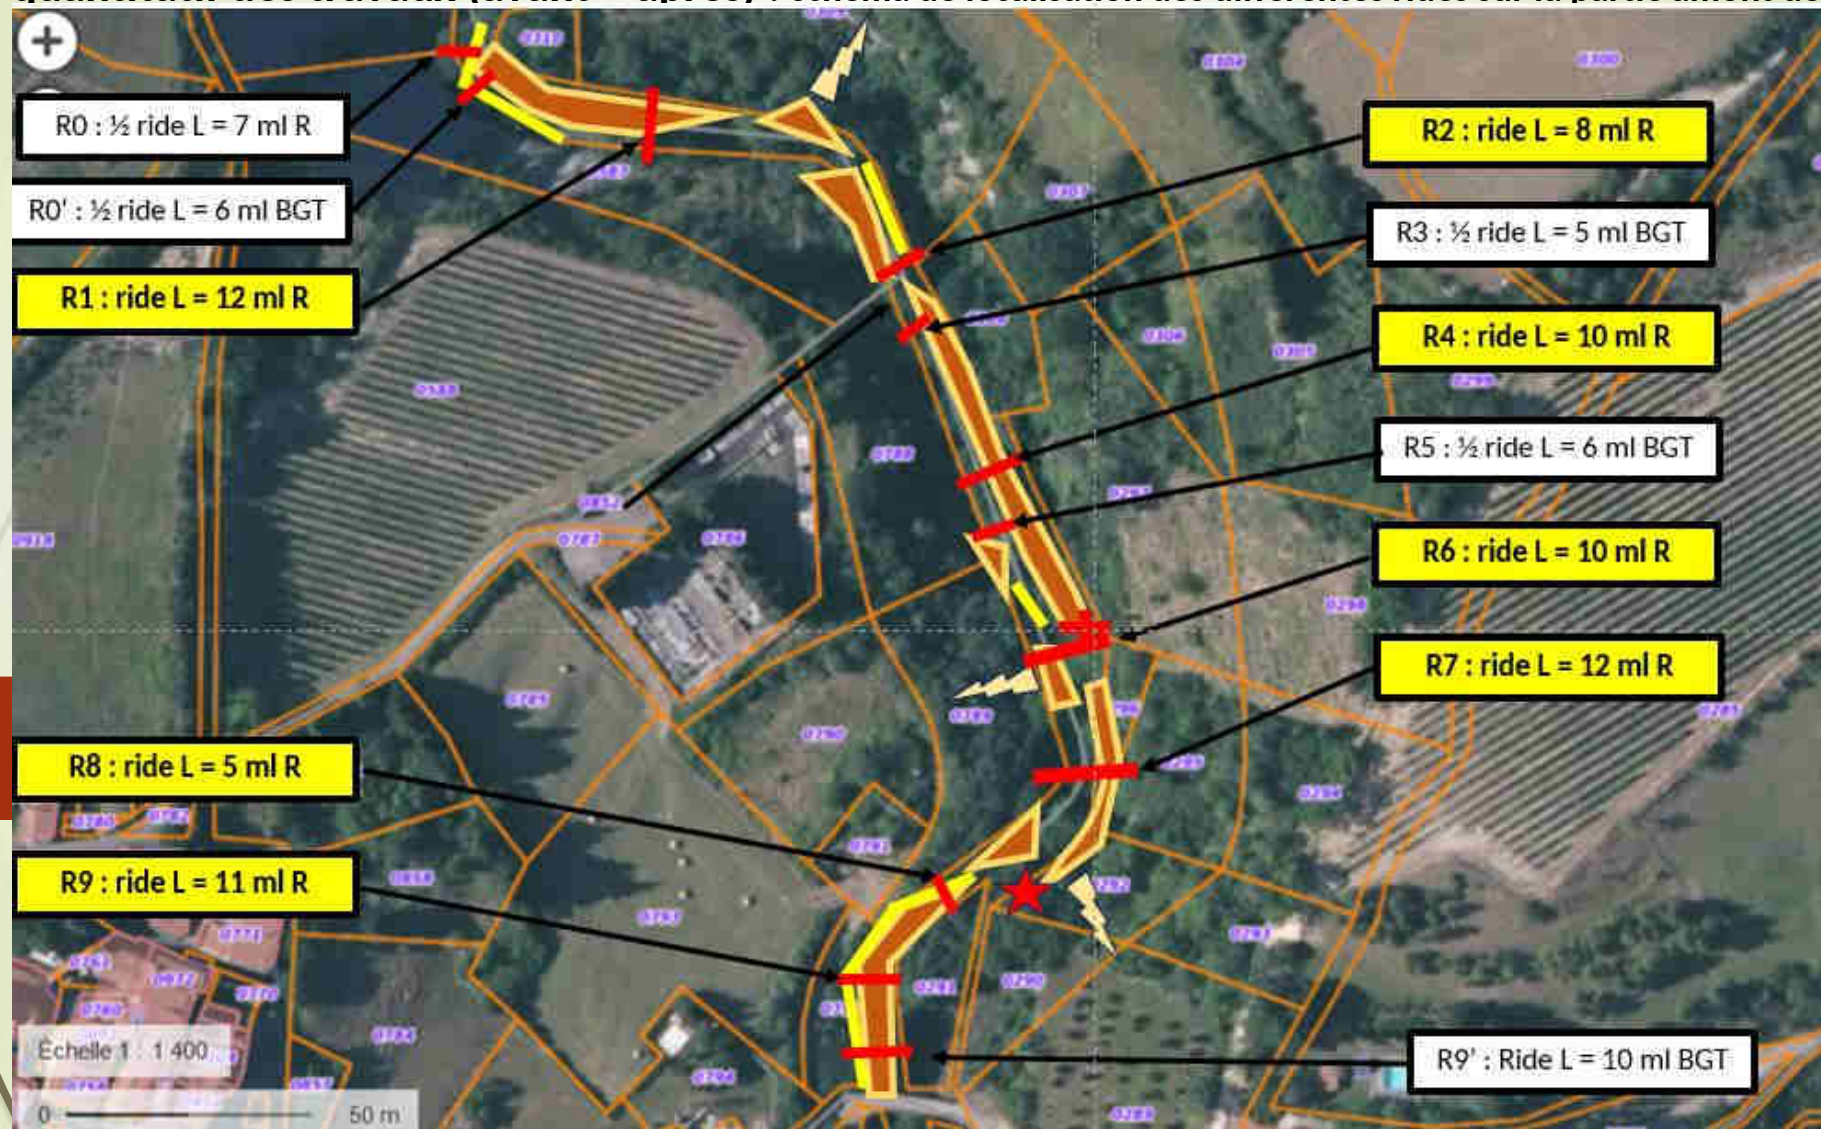
Bilan quantitatif des travaux (avant - après) : schéma de localisation des différentes rides sur la partie amont de la ZREBF
